2011.4.1 (2011.4.12 更新)

## 沿岸部における砂丘・海岸林が東北地方太平洋沖地震による津波被害軽減に及ぼした効果 ～千葉県北部における被害状況調査結果～

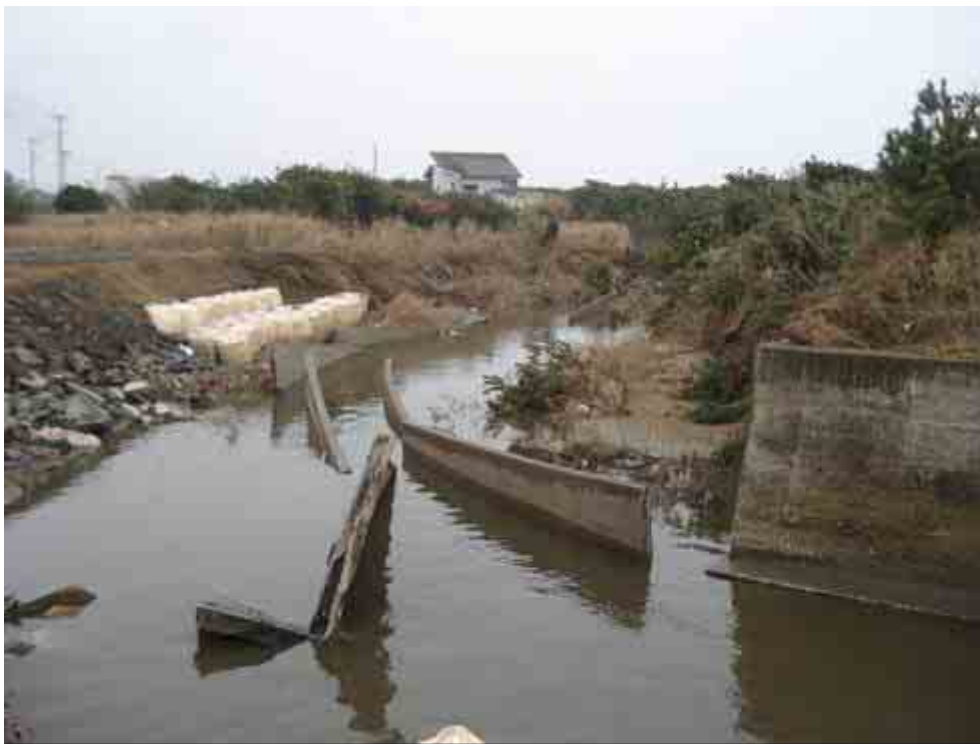
図-10 パターン4：砂丘開口部（三川）の状況：擁壁の破壊

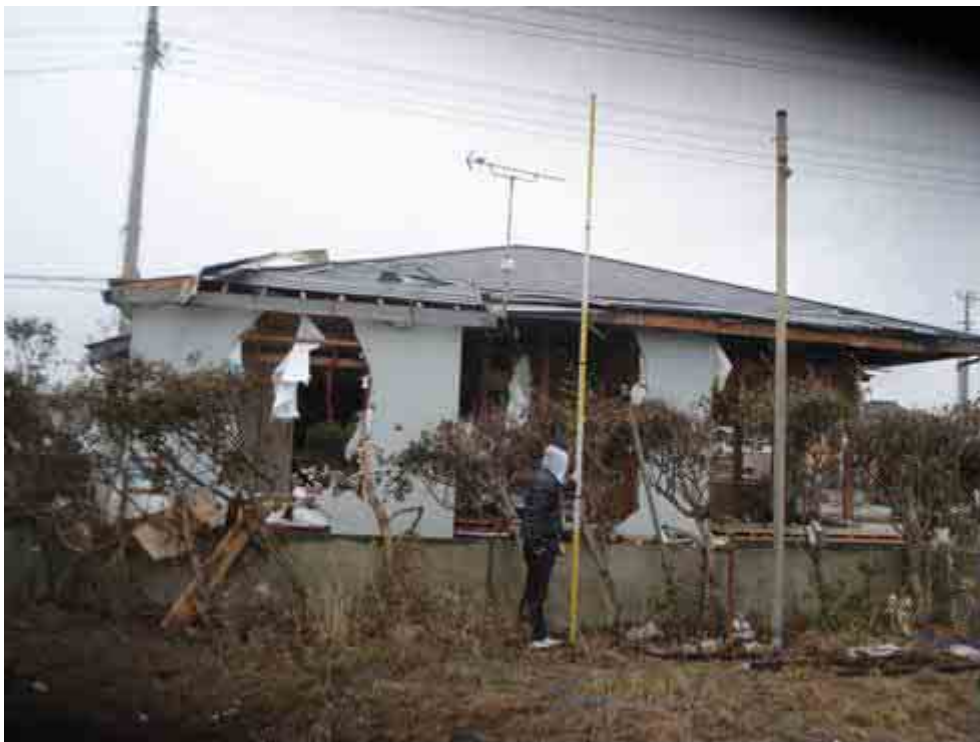
図-11 パターン4：砂丘開口部（三川）の周辺家屋の破壊状況

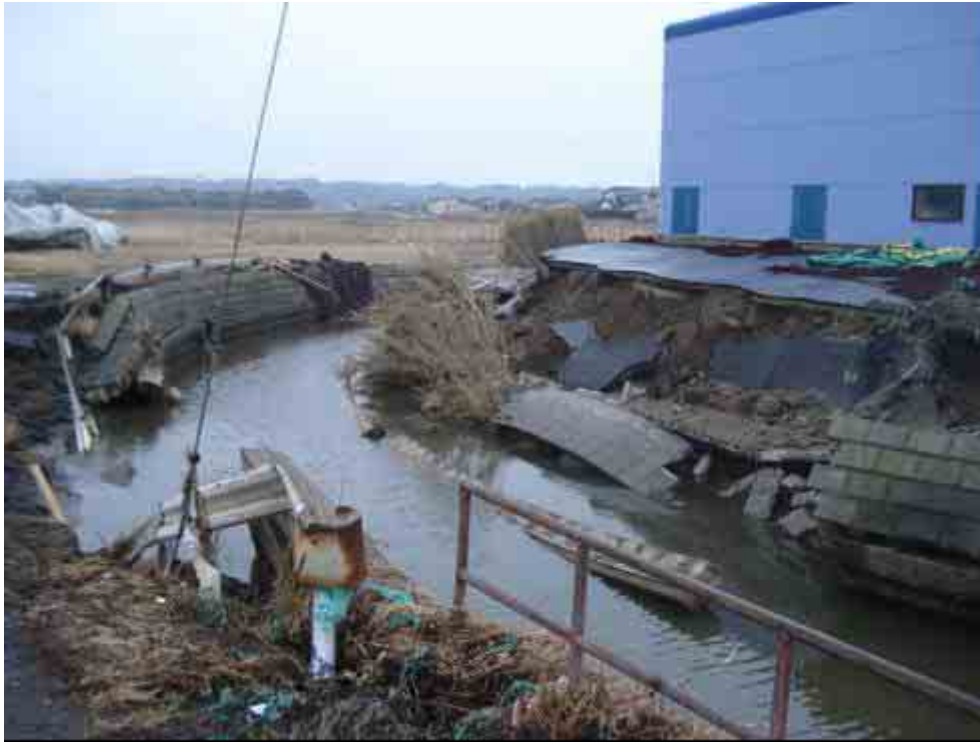
図-12 パターン4：砂丘開口部（三川）の破壊状況

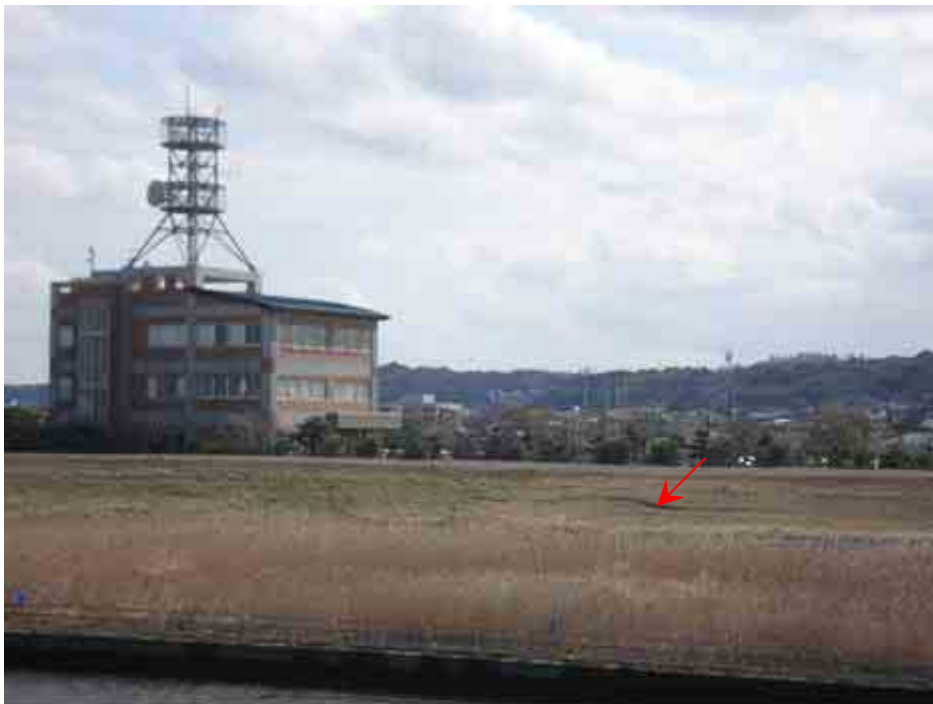
図-15 堤防法面（川表側）の亀裂（矢印箇所）

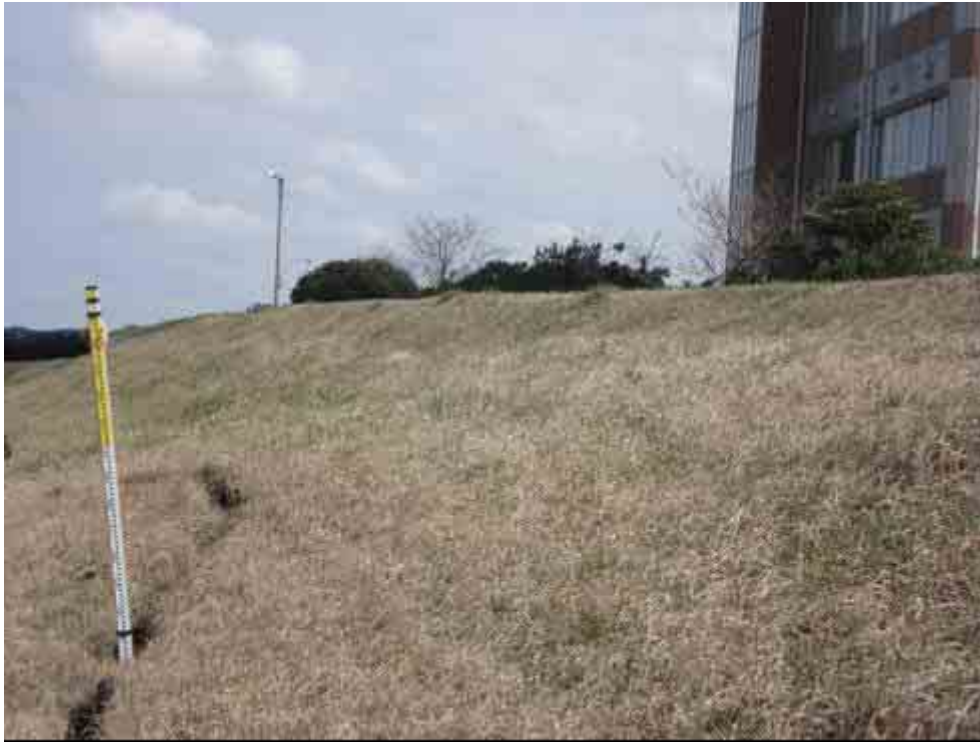
図-16 堤防法面（川表側）の亀裂（深さ 1m を超える規模）

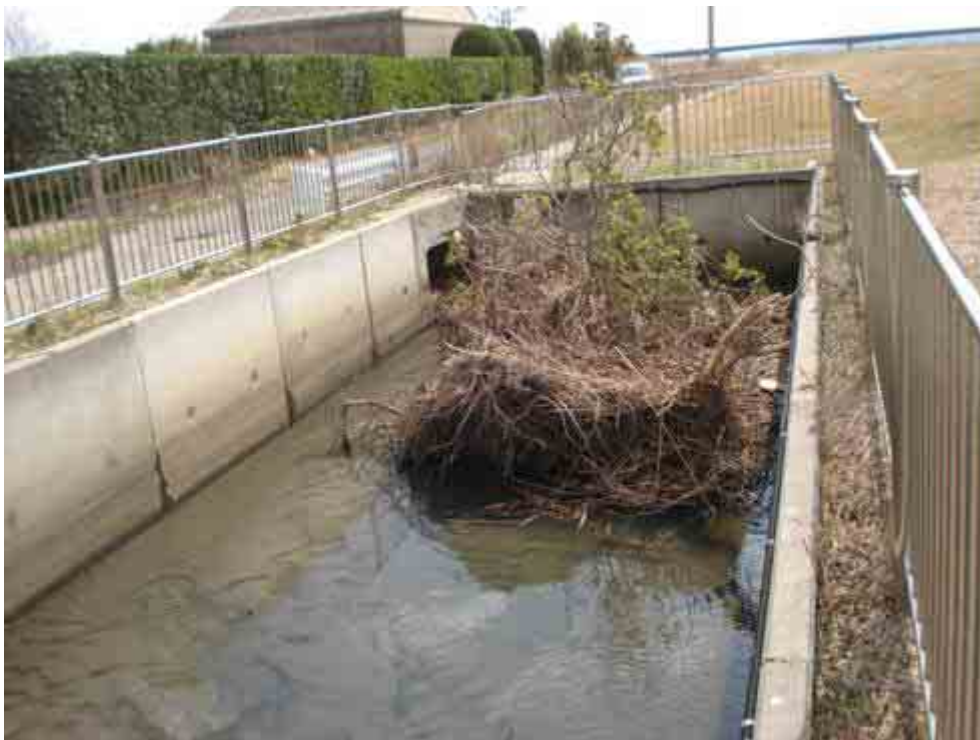
図-17 堤外樹林が侵食され、排水樋管を通り、堤内側まで流出
